Raport podsumowujący przegląd procedur obsługi klienta pod względem dostępności w Urzędzie Gminy w Starej Dąbrowie wraz z rekomendacjami dotyczącymi dostosowania procedur do potrzeb osób ze szczególnymi potrzebami przeprowadzony w dniach 24.08.2021 – 16.01.2022

Nazwa Projektu	„DOSTĘPNY SAMORZĄD PLUS – POLSKA ZACHODNIA I PÓŁNOCNA”
Nazwa Instytucji	Urząd Gminy w Starej Dąbrowie
Adres Instytucji	Stara Dąbrowa 20, 73-112 Stara Dąbrowa
Koordynator(-rzy) dostępności	Kamila Wojtysiak
Daty przeprowadzonego doradztwa	24.08.2021 – 16.01.2022

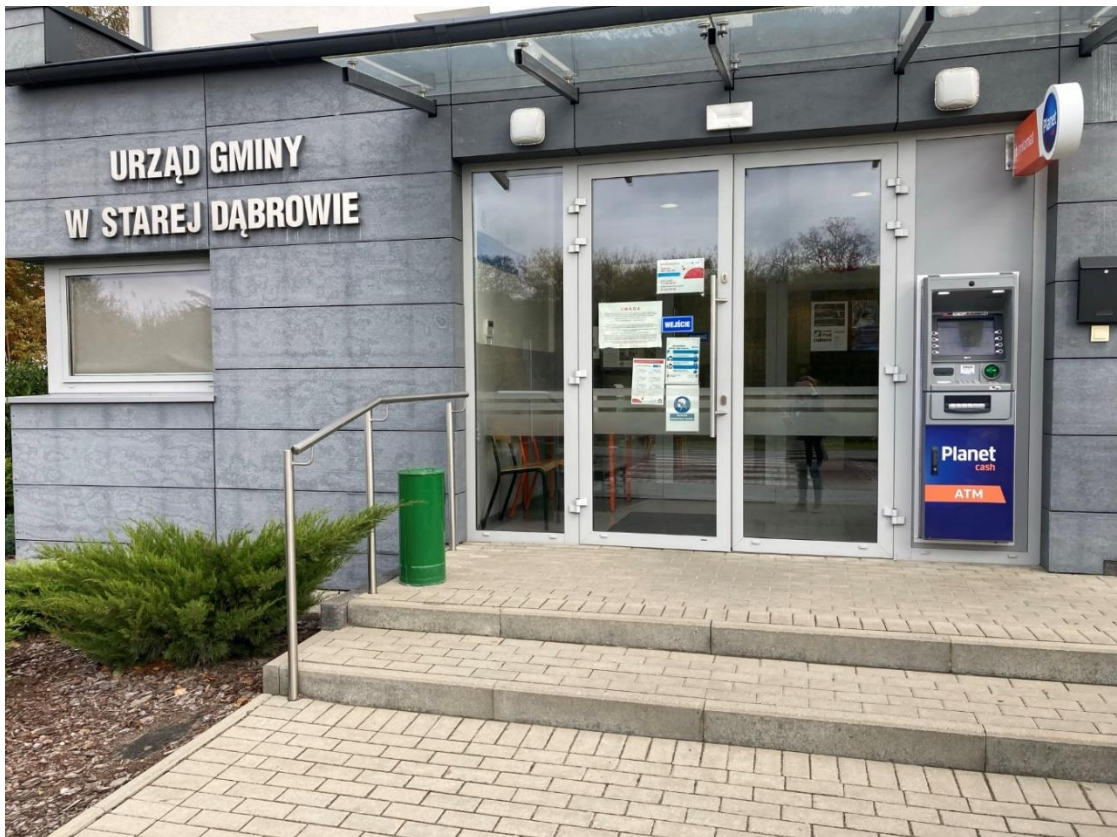
Zdjęcie nr 1 Strefa wejścia do budynku Urzędu

- Strefy wejść do budynku nie są zasygnalizowane oznaczeniem fakturowym a stopnie schodów nie są oznakowane w sposób

kontrastowy. Brak oznaczeń krawędzi stopni w biegu schodów zewnętrznych.

- Brak oznakowania fakturowego przed wejściem i za wejściem do obiektu.
- Drzwi oraz klamki nie stanowią problemu dla osób o ograniczonej sprawności manualnej.
- Drzwi wejściowe niekontrastowe w stosunku do kolorystyki elewacji, w części przeszkolone, dwuskrzydłowe, klamka w formie pochwytu z podpórkami.
- Po wejściu do budynku urzędu znajduje się przedsionek. Odstęp między drzwiami w przedsionku wynosi 230 cm. Powierzchnię przedsionka ograniczają ustawione tam krzesła i stolik. Z przedsionka do głównej części budynku Urzędu prowadzą drzwi dwuskrzydłowe w części przeszkolone.

Nawierzchnia strefy wejścia wykonana jest z kostki brukowej.

- Wejścia do budynku zasygnalizować pasem ostrzegawczym szerokości 50 cm ułożonym w odległości 50 cm przed drzwiami i za drzwiami.
- Zakończenia poręczy należy oznaczyć dotykowo (pismo wypukłe lub piktogramy dotykowe) i w alfabecie Braille'a jako dodatkowa informacja dla osób niewidomych.
- Końce poręczy należy zawinąć w dół lub zamontować do ściany, tak aby nie można było zaczepić się fragmentami ubrania.
- W odległości 50 cm przed krawędzią pierwszego stopnia schodów w dół wymagane jest ułożenie faktury ostrzegawczej o szerokości minimum 60 - 80 cm w zależności od użytego formatu płyt fakturowych (na całej szerokości schodów).
- Krawędź pierwszego i ostatniego stopnia biegu schodów należy oznakować pasem kontrastowym o szerokości minimum 5 cm zarówno

na stopnicy jak i podstopnicy, aby były widoczne przy wchodzeniu, jak i schodzeniu po schodach.

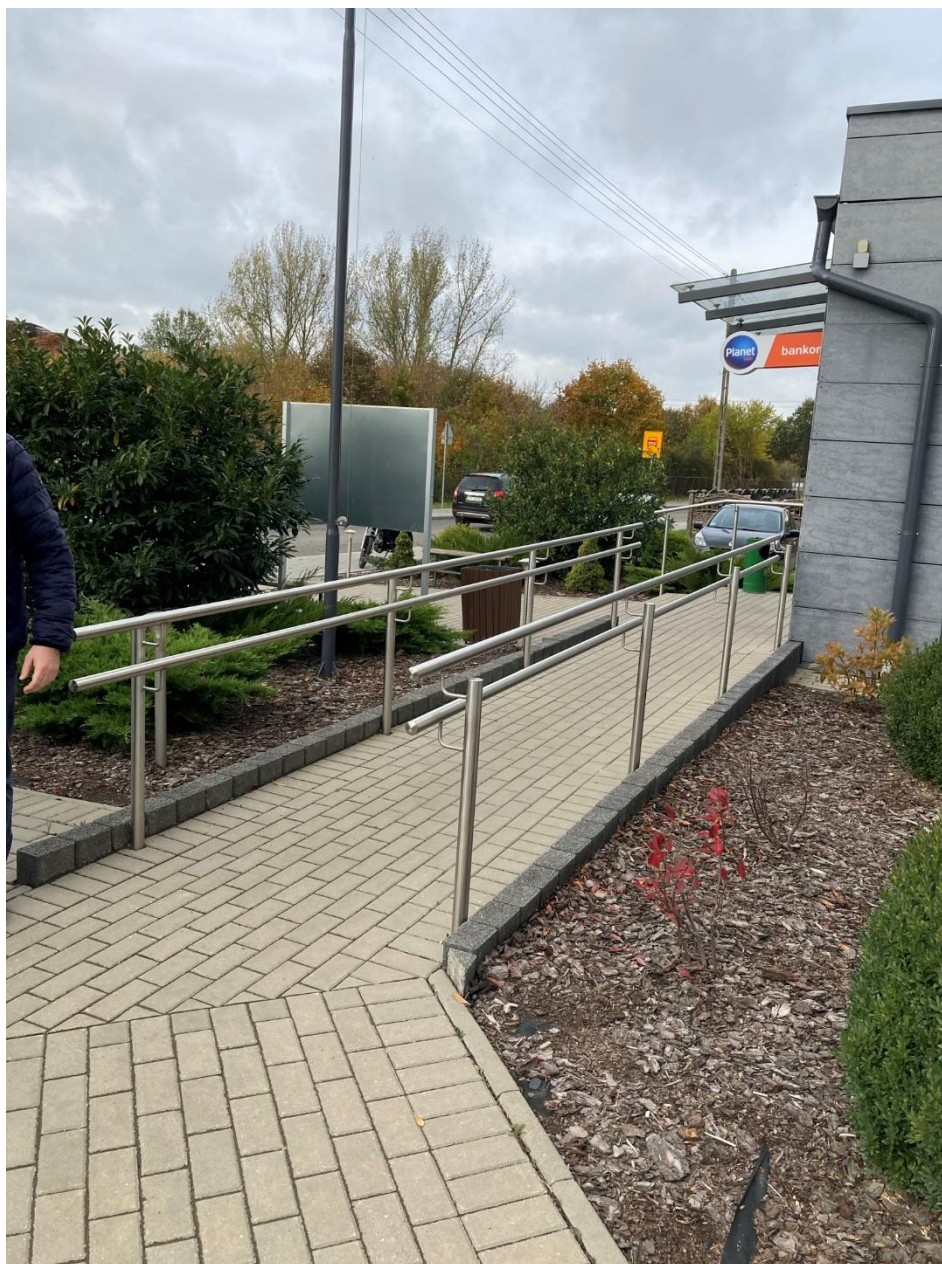
Zdjęcie nr 2 Podjazd dla wózków prowadzący do wejścia do budynku Urzędu

- Do wejścia głównego prowadzi także pochylnia z obustronnymi poręczami na dwóch wysokościach 70 i 86 cm. Odstęp między poręczami wynosi 110 cm.
- Do pochylni można dostać się chodnikiem, jednak przestrzeń między krawężnikiem a stają transformatorową, jest znacznie ograniczona – szerokość przejścia wynosi 74 cm i stanowi ograniczenie dostania się do pochylni od strony chodnika osobie poruszającej się na wózku lub z wózkiem.

- Zaleca się usunięcie z przedsionka stolika oraz krzeseł, które ograniczają przestrzeń.
- Zniwelować ograniczenia dostępu do pochylni przed budynkiem Urzędu od strony chodnika.

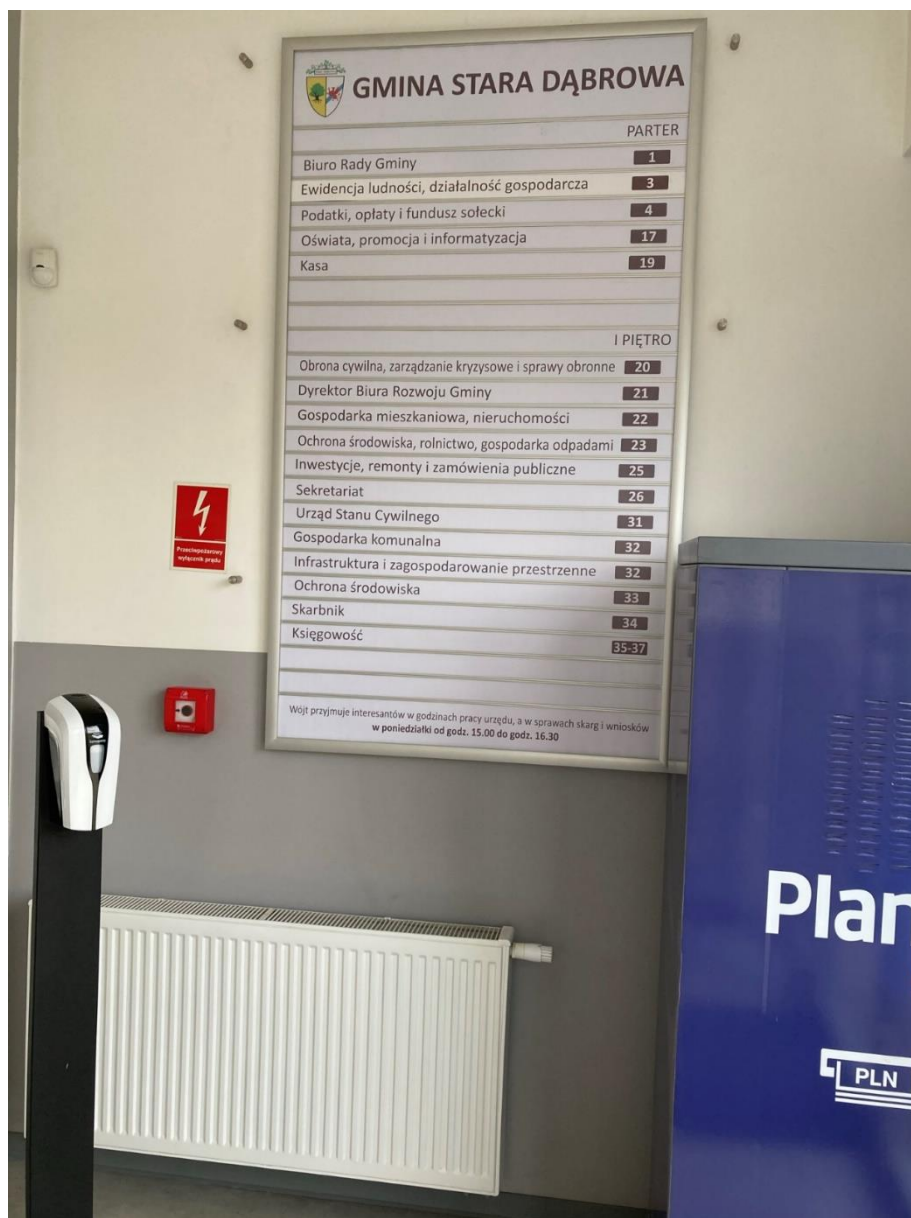
Zdjęcie nr 3 Tablica informacyjna Urzędu

Po wejściu do budynku po prawej stronie wisi tablica informacyjna z opisami, informacją o kondygnacji i numerze pomieszczeń.

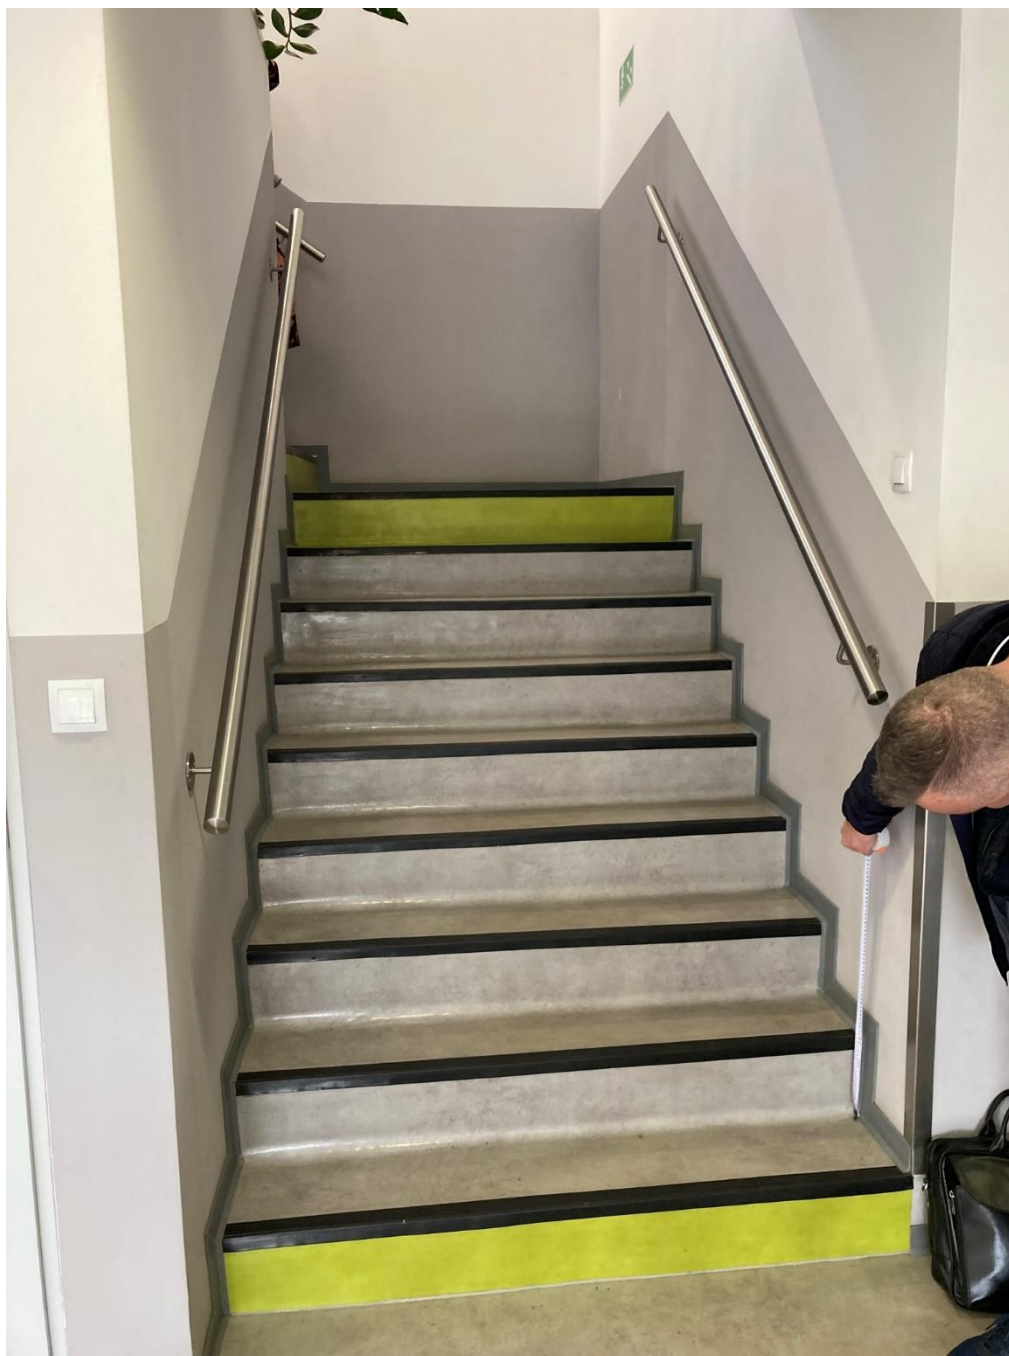
Zdjęcie nr 4 Klatka schodowa wewnętrzna

schodów bez kapinosów. Poręcze obustronne, nieprzedłużone poza obrys schodów znajdują się na wysokości 100 cm.

Oznaczenie kontrastowe pierwszego i ostatniego stopnia schodów w górę. Poręcz po obu stronach nie nieprzedłużone poza obrys schodów. Brak fakturowych oznaczeń ostrzegawczych przed krawędzią pierwszego stopnia schodów w dół oraz przed krawędzią pierwszego stopnia schodów w górę.

- Zapewnić oznakowanie schodów wewnętrznych w sposób kontrastowy i fakturowy - krawędzie stopni oznaczyć przy pomocy kontrastowego pasa o szerokości 5 cm umieszczonego wzdłuż całej krawędzi stopni w poprzek biegu.
- W odległości 50 cm przed krawędzią pierwszego stopnia schodów w dół oraz przed krawędzią pierwszego stopnia schodów w górę należy ułożyć fakturę ostrzegawczą o szerokości nie mniejszej niż 40 cm i nie większej niż 60 cm (na całej szerokości schodów).
- Powierzchnie spoczników schodów powinny mieć wykończenie wyróżniające je odcieniem, barwą bądź fakturą, co najmniej w pasie 30 cm od krawędzi rozpoczynającej i kończącej bieg schodów.

- Zaleca się zapewnienie poręczy przy schodach na wysokości 85 – 100 cm pierwszą poręcz oraz dodatkowo na wysokości 60 – 75 cm drugą poręcz.
- Poręcze przy schodach przed ich początkiem i za końcem zaleca się przedłużyć o min. 30 cm w poziomie oraz zakończyć w sposób zapewniający bezpieczne użytkowanie.

- Zaleca się stosować poręcze w kolorze kontrastującym z tłem ściany oraz montować nieprzerwanie przez cały ciąg schodów. Linia poręczy powinna dokładnie odzwierciedlać bieg schodów.

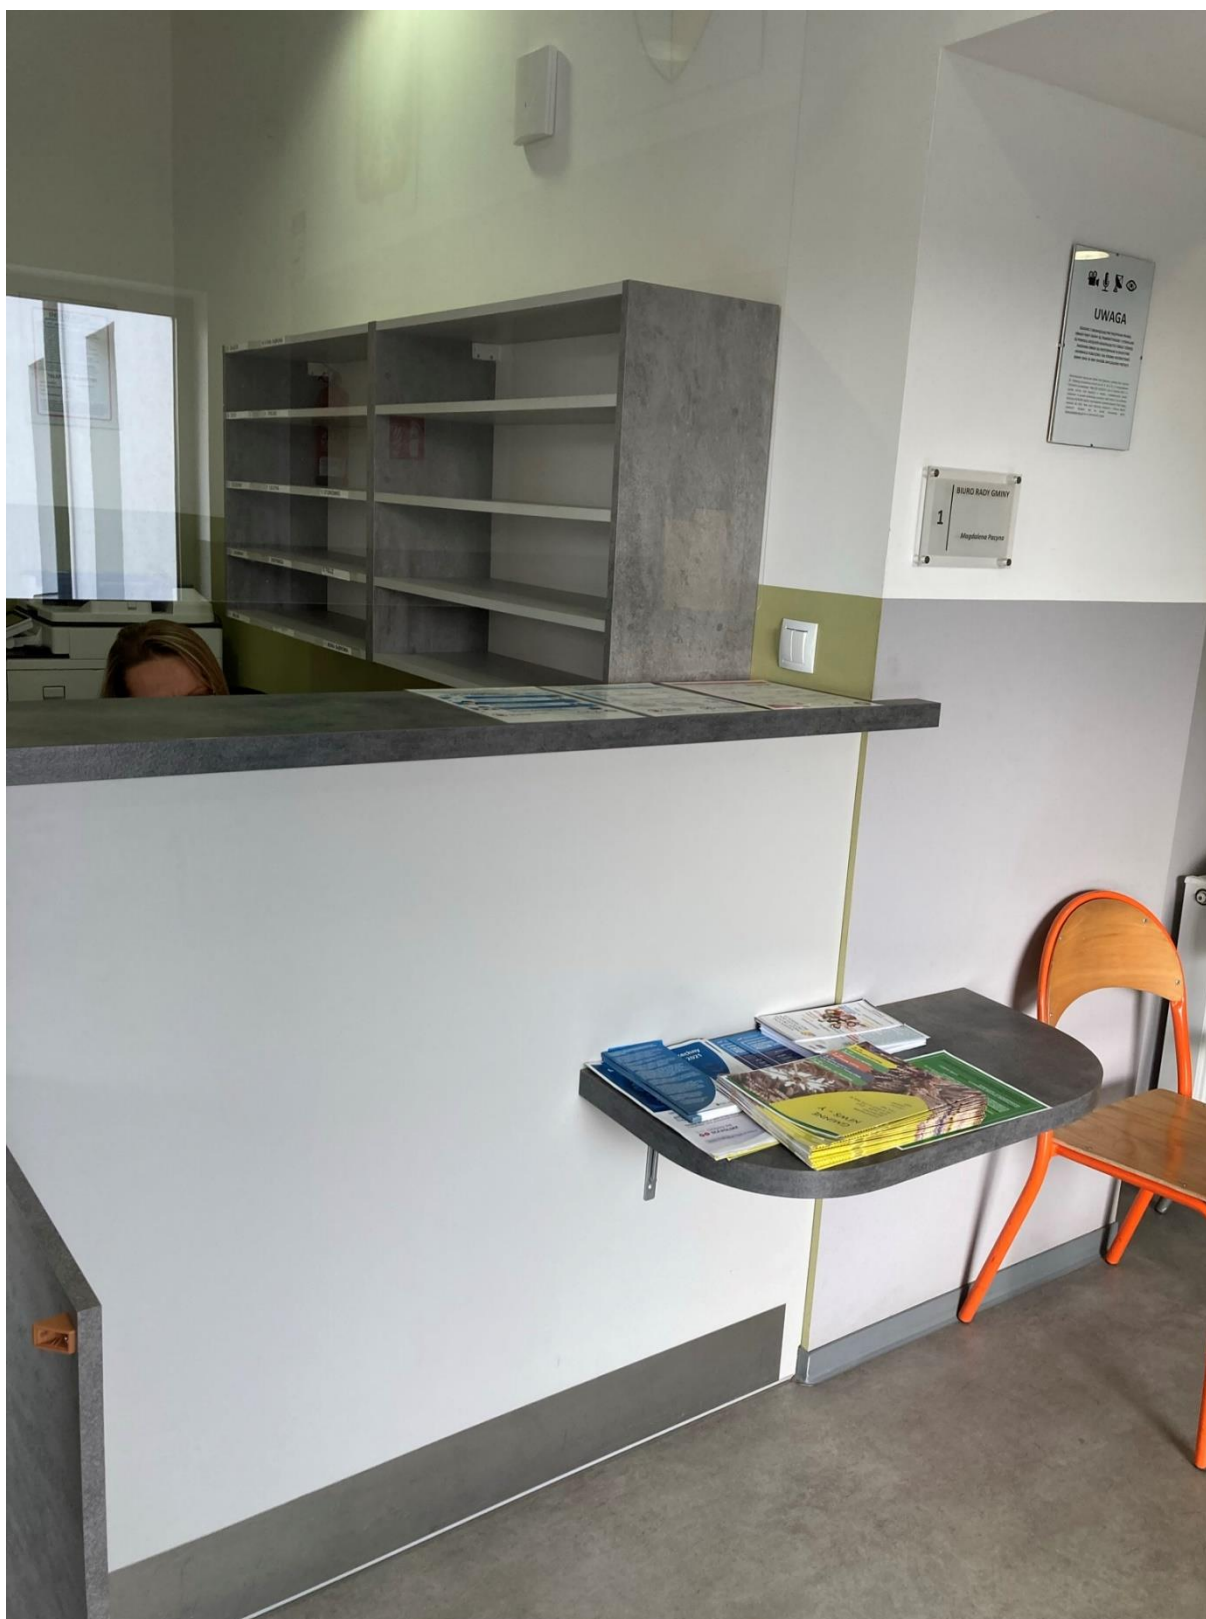
Zdjęcie nr 5 Punkt Informacyjny Urzędu

- Punkt Informacyjny dla klientów Urzędu znajduje się na parterze budynku po lewej stronie po wejściu do budynku.
- Lada recepcyjna w Punkcie Informacyjnym jest na wysokości 122 cm, o szerokości 30 cm i długości 128 cm. Brak miejscowego obniżenia lady. Osoba siedząca za ladą nie jest widoczna. Brak informacji o funkcji miejsca nad ladą ani na wprost wejścia.
- Na wprost Punktu Informacyjnego znajduje się kasa czynna w godzinach. Lada w kasie znajduje się na wysokości 86 cm i ma po 20 cm głębokości od strony klienta i od strony pracownika kasy. Brak intercomu.
- Budynek nie jest wyposażony w urządzenia wspierające słyszenie (jak np. pętle indukcyjne, System FM, System BT).

Brak miejscowego obniżenia wysokości lady.

- Lada stanowiska obsługi oraz kasy przynajmniej na odcinku o szerokości 90 cm powinna znajdować się nie wyżej niż 90 cm od posadzki, optymalna wysokość to 70 - 80 cm.

- Zaleca się oznaczyć w sposób czytelny miejsce obsługi klienta jakim jest Punkt Informacyjny.
- Pod blatem stanowiska obsługi oraz kasy zaleca się zapewnienie przestrzeni umożliwiającej podjechanie pod blat przodem wózka.
- Po wejściu do budynku zaleca się by był umieszczony ogólny plan budynku z zaznaczeniem punktu „tu jesteś” oraz dodatkowo plan tyflograficzny budynku z informacjami w alfabecie Braille’a i wypukłymi oznaczeniami ścieżek dotykowych.
- Zaleca się wyposażenie Punktu Informacyjnego i kasy w:
 - pętlę indukcyjną bądź inne systemy wspierające słyszenie;
 - urządzenia ułatwiające osobom słabosłyszącym zrozumienie pracownika (np. intercom);
 - tłumacza języka migowego on-line (system taki pozwala na połączenie się na odległość z biurem tłumaczeń).

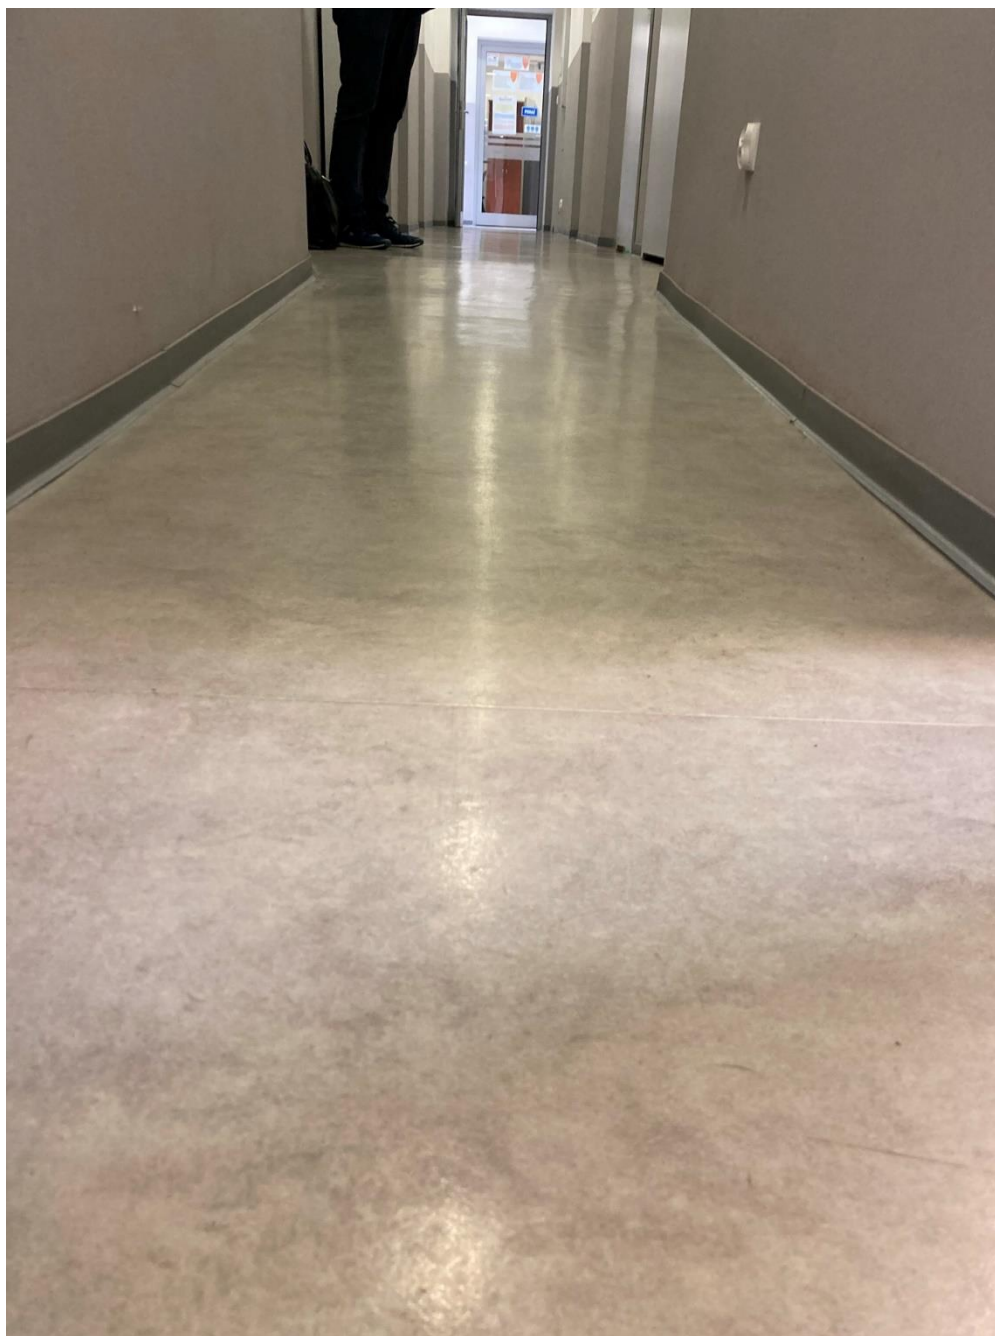
Zdjęcie nr 6 Korytarz na parterze Urzędu

- Komunikacja pozioma zapewniona przez ciągi komunikacyjne. Na parterze korytarz o szerokości 108 cm, przy czym w największym miejscu ma szerokość 87 cm. Brakuje pochwyty w przestrzeni korytarzy.
- Na piętrze odstęp między miejscem odpoczynku a ścianą w kierunku klatki schodowej wynosi 97 cm.
- Komunikacja pionowa w budynku odbywa się poprzez dwie klatki schodowe.
- I klatka schodowa znajduje się na wprost wejścia głównego do budynku. Schody są 2-biegowe o nawierzchni antypoślizgowej. Ich szerokość wynosi 120 cm, wysokość 19 cm, głębokość 24 cm. Stopnie

- Zaleca się montaż pochwytych wzdłuż korytarzy najlepiej na dwóch wysokościach: od 85 cm do 100 cm (pierwszy pochwyty) i od 60 cm do 75cm (drugi pochwyty), w kolorystyce odmiennej od ścian i podłóg.

- Zaleca się aby szerokość ciągów komunikacyjnych (korytarzy) była uzależniona od natężenia ruchu osób i wynosiła odpowiednio:
 - 180 cm – w przypadku stałego ruchu dwukierunkowego,
 - 150 cm – w przypadku częstego ruchu dwukierunkowego,
 - 120 cm – w przypadku rzadkiego ruchu dwukierunkowego oraz z zastrzeżeniem, iż taka szerokość korytarza jest dopuszczalna tylko w przypadku kiedy stanowi drogę ewakuacyjną przeznaczoną do ewakuacji nie więcej niż 20 osób.
- Zaleca się docelowo zamontować w budynku windę - do tego czasu należy zapewnić obsługę klientom ze szczególnymi potrzebami w sposób alternatywny.

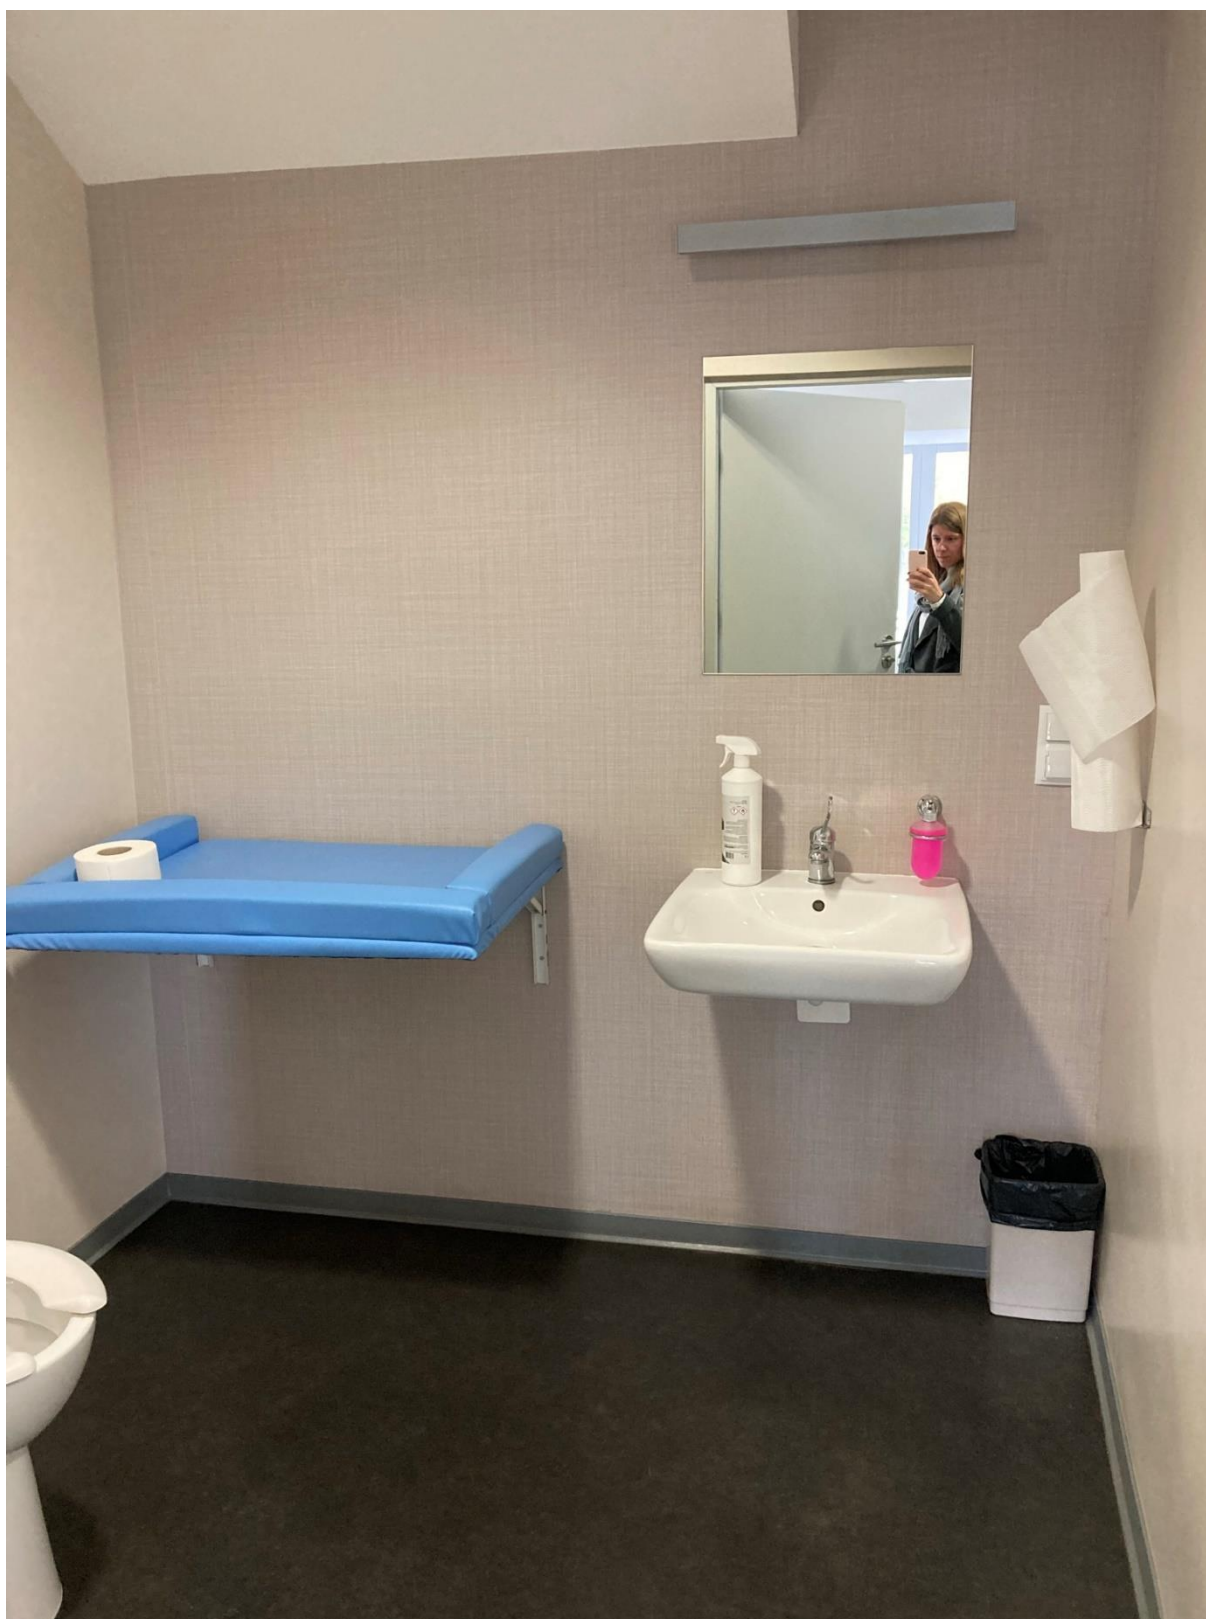
Zdjęcie nr 7 Toaleta dla osób z niepełnosprawnością.

- Toaleta dostosowana dla osób z niepełnosprawnością znajduje się na parterze budynku.
- Zapewniona została przestrzeń manewrowa. Brak przycisku lub linki do wzywania pomocy.
- Dolna krawędź umywalki jest na wysokości 75 cm górna na wysokości 85 cm. Dozownik mydła znajduje się na wysokości 95 cm. Brak poręczy przy umywalce. Podajnik papieru do rąk jest na wysokości 100 cm. Wysokość dolnej krawędzi lustra wynosi 130 cm.
- Dolna krawędź miski ustępowej jest na wysokości 40 cm, górna na wysokości 46 cm. Przycisk spłuczki jest od góry na wysokości 85 cm.

- Poręcz przy misce ustępowej zapewniona po jednej stronie na wysokości 60 cm dolna krawędź, 76 cm górna krawędź. Długość poręczy 60 cm. Podajnika papieru toaletowego znajduje się w odległości 50 cm od miski ustępowej.
- Przewijak znajduje się na wysokości 95 cm.
- Drzwi do toalety mają szerokość 90 cm. Klamka znajduje się na wysokości 113 cm, włącznik światła umieszczony jest na wysokości 123 cm.

- Sugeruje się jednak dostosowanie toalety dla osób z niepełnosprawnością na każdej kondygnacji budynku.
- Należy wyposażyć toalety w przycisk lub linkę wzywania pomocy, znajdującą się na maksymalnej wysokości 40 cm od poziomu posadzki, które aktywują alarm w pomieszczeniu obsługi.

- Wejście do toalety należy oznaczyć za pomocą piktogramów na ścianie oraz informacją w alfabecie Braille'a.
- Wszystkie drzwi do toalet oraz ościeżnice powinny być w kolorze kontrastującym z kolorem ściany.

- Drzwi toalety powinny być możliwe do awaryjnego otwarcia kluczem przez obsługę.
- Włączniki światła należy umieszczać na wysokości 80 - 110 cm od poziomu posadzki.

- Sugerowane jest, aby w toalecie znajdował się wieszak na ubrania багаż na wysokości około 180 cm oraz około 110 cm.
- Zaleca się, aby przestrzeń manewrowa przed umywalką miała wymiary minimum 90 x 150 cm, z czego nie więcej niż 40 cm tej przestrzeni może znajdować się pod umywalką.

- W przypadku montażu lustra jego dolna krawędź powinna znajdować się maksymalnie na wysokości 80 cm od poziomu posadzki bądź bezpośrednio nad umywalką.
- Poręczce zaleca się montować po obu stronach umywalki na wysokości 90 - 100 cm, w odległości nie mniejszej niż 5 cm pomiędzy krawędzią poręczy a umywalką.
- Obok miski ustępowej zaleca się zapewnić przestrzeń wolną od przeszkód o szerokości minimum 90 cm (zalecana z obydwu stron).
- Gdy możliwe jest tylko jednostronne przesiadanie się na miskę, dopuszcza się montowanie jednego opuszczanego pochwyty i jednego mocowanego na stałe – po przeciwnej stronie względem miejsca odstawczego, na wysokości 70 - 85 cm od posadzki, długości min. 80 cm, mocowane 20 - 30 cm od ściany za miską ustępową.
- Podajnik papieru toaletowego powinien być umieszczony na wysokości 60 - 70 cm od posadzki, w pobliżu przedniej krawędzi miski ustępowej.
